Terméskő burkolatú rézsű felújítása

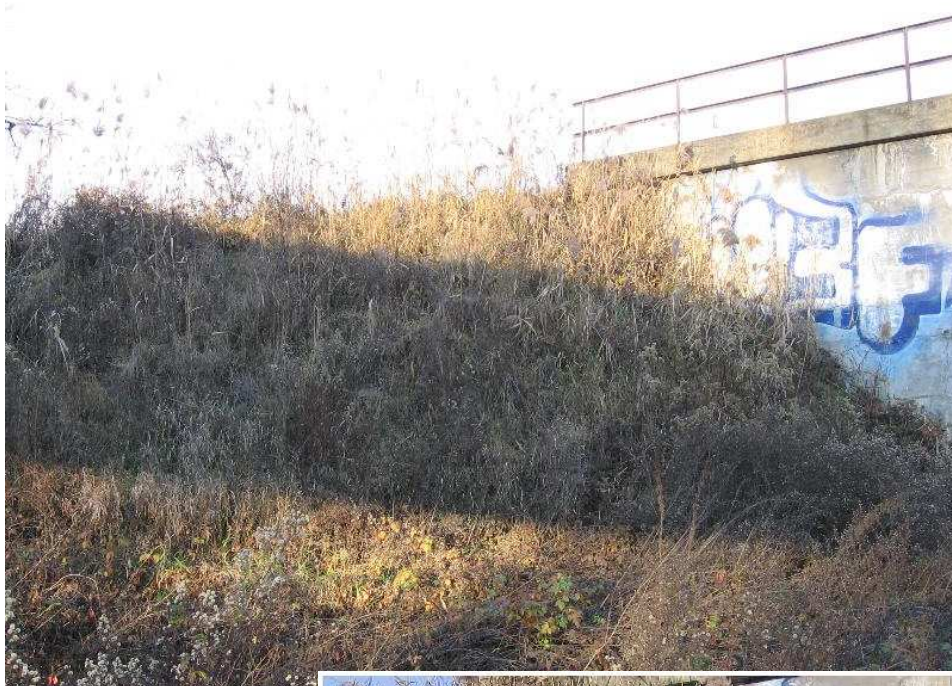
A terméskő falazatból ember magasságú gyomnövényzet, és nád nőtt ki. Maga a burkolat egyáltalán nem látszott.

Először a falazatot kellett kiszabadítani a gyomok alól, hogy láthatóvá váljon a munkafelület.
